| | | | | | | INDAGINE DIAGNOSTICA COPERTURA LIGNEA | | ART 26.A | |
| <p>REGIONE PIEMONTE COMUNE DI MONASTEROLO DI SAVIGLIANO 5, PIAZZA CASTELLO</p> <p>ADEGUAMENTI FUNZIONALI DI ALCUNI AMBIENTI DEL CASTELLO DI MONASTEROLO DI SAVIGLIANO - SEDE MUNICIPALE 2° LOTTO - RISANAMENTI CONSERVATIVI, CONSOLIDAMENTI STRUTTURALI DELLA COPERTURA E PORZIONI SOLAI.</p> | | | | | | | | | |

ANALISI DELLA COPERTURA IN LEGNO
PALAZZO COMUNALE IN PIAZZA CASTELLO N° 6
MONASTEROLO DI SAVIGLIANO (CN)

PROVA n° 6282/TO

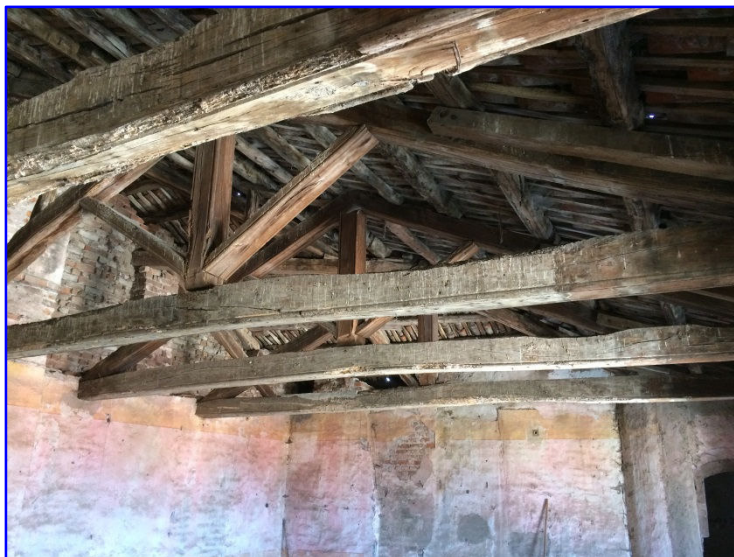
Il metodo prende in considerazione elementi fisio-patologici caratterizzanti lo stato meccanico del materiale dovuti a sue difettosità genealogiche intrinseche quali deviazione della fibratura, presenza di nodi, fessure da ritiro e alterazioni xilomicotiche, depositi aggressivi, macchie, riduzioni di sezione, deformazioni, chiodi subentrati nel tempo.

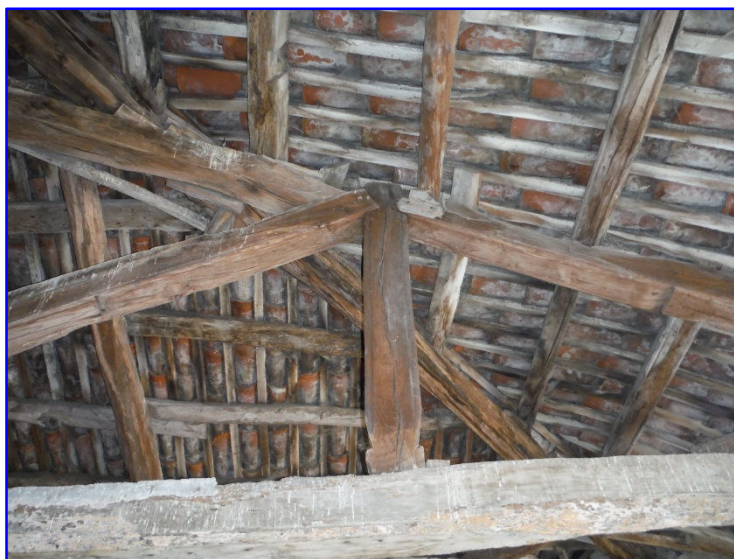
I principali fenomeni di degrado rilevati sono attacchi di insetti anobidi, ma di modeste entità, presenza di carie su vari elementi, nodosità, fessurazioni da ritiro e macchie di umidità per vecchie infiltrazioni dalla copertura in particolare su alcuni appoggi di capriate poste in area già oggetto di dissesto statico.

In particolare si rileva che fenomeni di degrado legati all'umidità hanno interessato le teste delle travi catena delle capriate C10, C11, C12, C13 e C14 in appoggio sulla muratura esterna e l'appoggio della capriata C10 sulla muratura interna per un'infiltrazione dalla copertura.

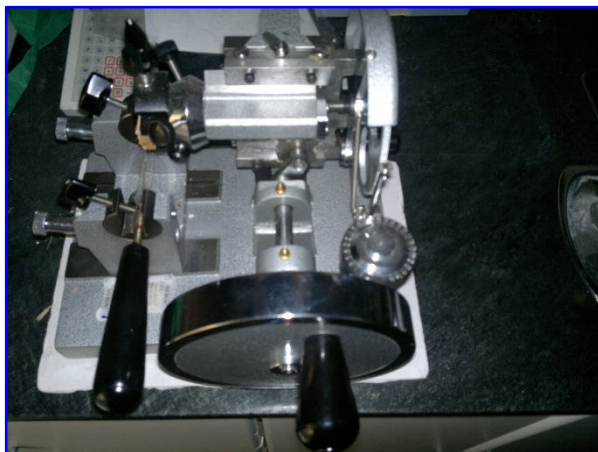
- campionatura manuale in sito con estrazione di piccoli spezzoni in posizione tale da non arrecare danno meccanico agli elementi;
- preparazione secondo determinati tempi degli stessi con permanenza in liquido;
- realizzazione di sezioni sottili con taglio microtomico;

- osservazione al microscopio ottico delle sezioni radiali e successivo confronto con banca dati delle stesse.

La specie legnosa rilevata in tutti i quattro campioni esaminati relativi alla trave catena delle capriate n° 4, 8 e 12 e al puntone della capriata n° 11 è il castagno.

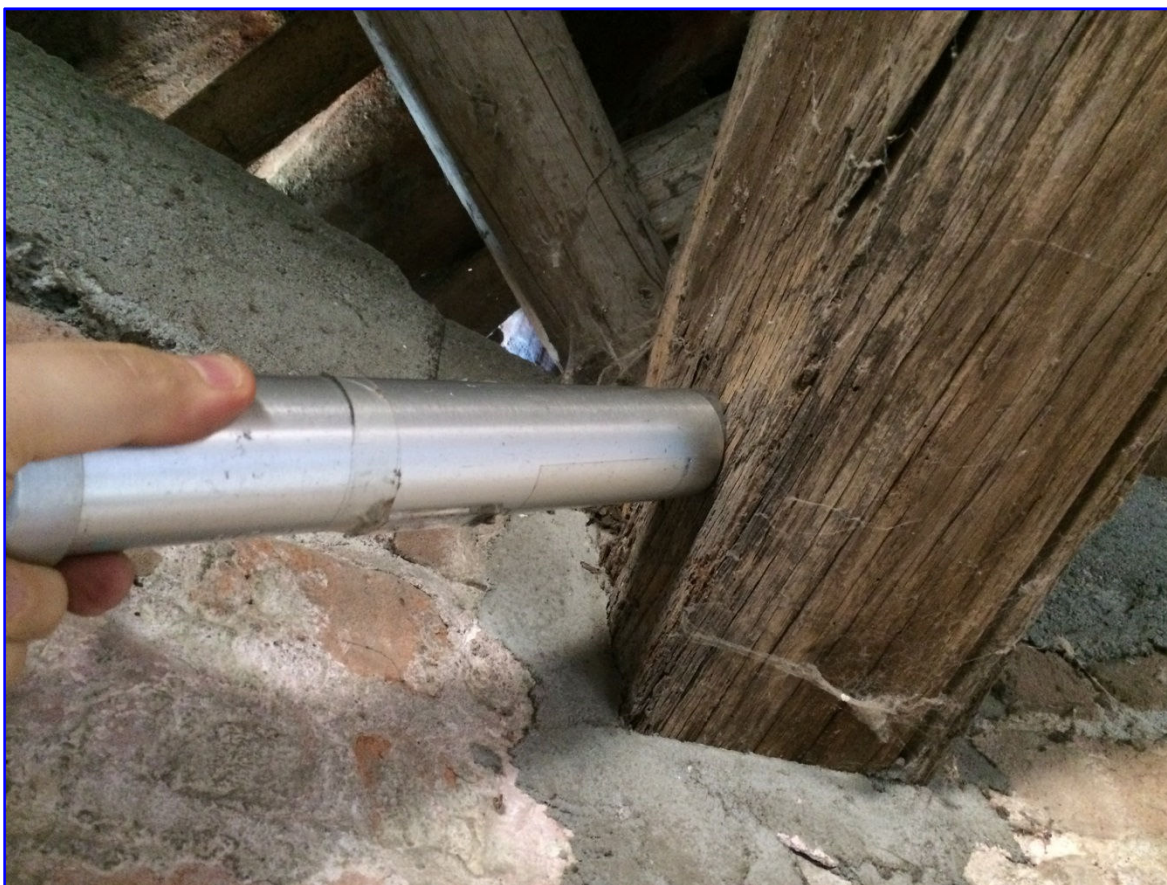
La prova consiste nell'inserimento all'interno del legno di una punta metallica mediante una forza costante e predeterminata la profondità raggiunta dalla punta è letta su una scala graduata posta nella cassa metallica dello strumento o con un calibro con lettura al decimo di mm.

Le prove sono state eseguite su travi scelte a campione, le profondità di penetrazione dello strumento risulta in alcuni casi superiore ai 20 mm segno di un degrado superficiale degli elementi.

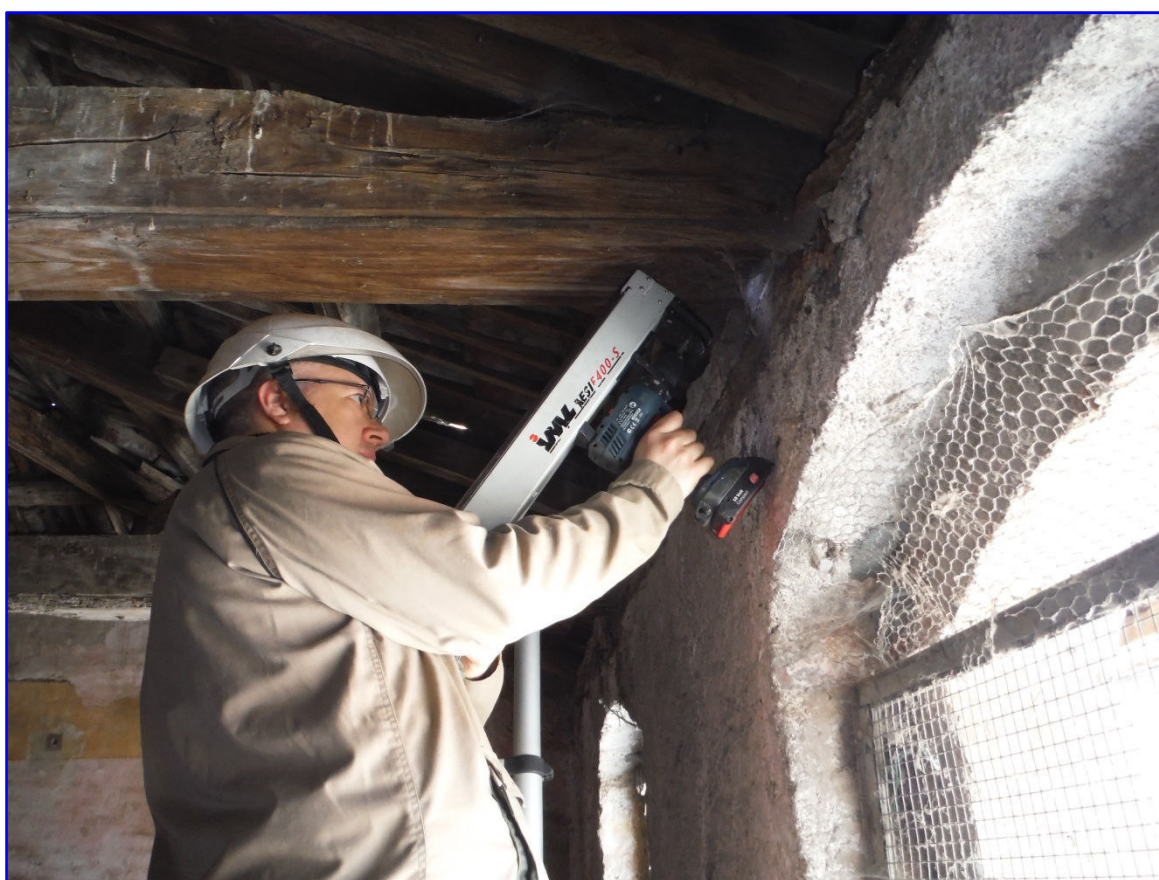
In particolare il Resi misura la resistenza opposta dal legno alla perforazione eseguita con un ago sottile (3 mm) che attraversa tutti gli anelli di accrescimento del materiale.

La risposta in termini di resistenza alla perforazione a mano a mano che si fora il legno viene riportata da apposito cursore evidenziato su una striscia di carta chimica (scala 1:1) per il controllo immediato in sito ed anche memorizzata per poi essere elaborata con apposito software.

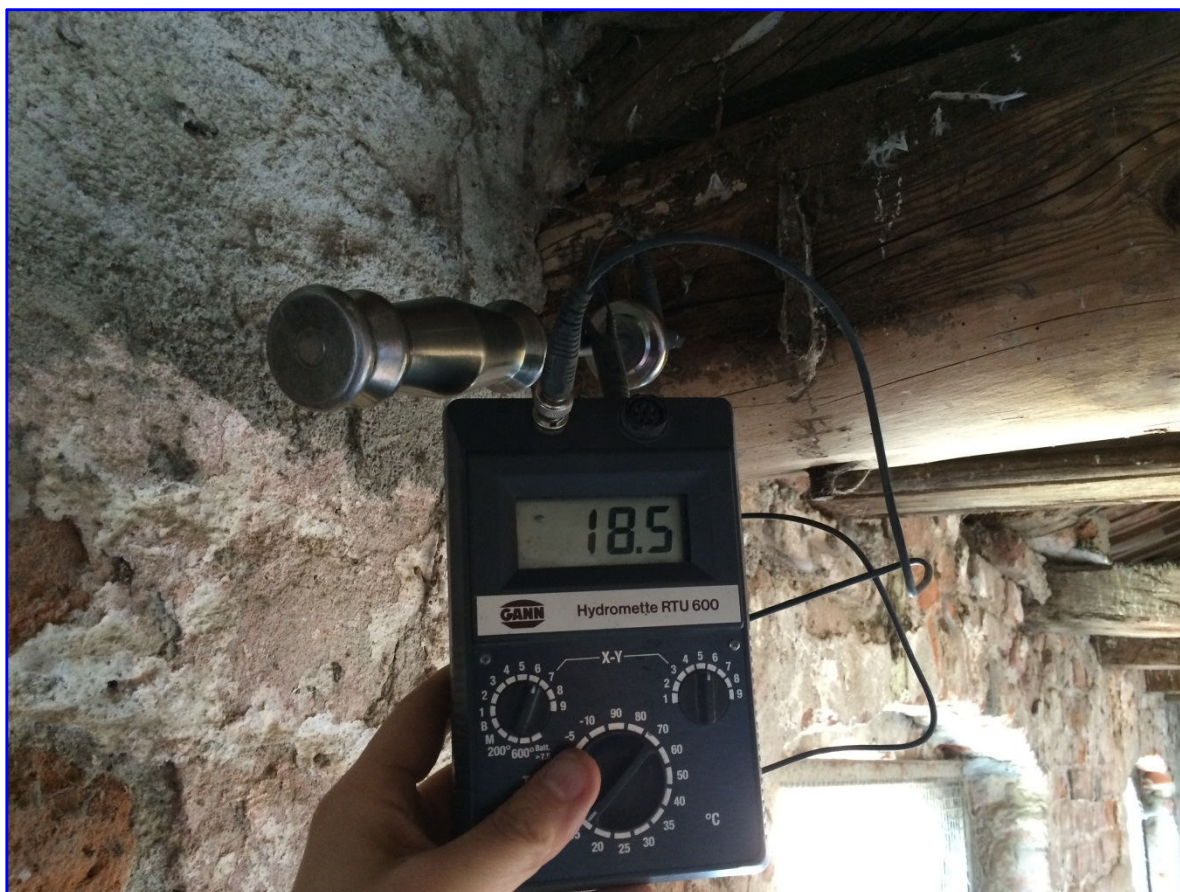
Lo strumento utilizzato è il Gann Hydromett RTU 600, alimentato da una batteria da 9V e dotato di sonde con differenti funzioni:

- elettrodo attivo RF-T-28 per la misura di temperatura e umidità ambientali (campo di misura: temperatura da -10° C a +80° C - umidità da 7% a 98%);
- portaelettrodi ad infissione M18: è dotato di chiodi che permettono la misurazione in profondità nel legno, tali chiodi possono essere lunghi 4-6-20-30 cm; lo strumento va calibrato sulla temperatura ambiente, misurata con apposita sonda, e sulla specie legnosa analizzata utilizzando i codici presenti sulle tabelle allegate; il valore ottenuto è direttamente la percentuale di umidità presente nel legno;

- sonda di temperatura ET50 per la misura della temperatura in superficie e in profondità nel materiale (campo di misura da -50° C a +300° C);
- elettrodo attivo B 50 : è dotato di elettronica integrata che permette la localizzazione non distruttiva di umidità in materiali da edilizia, funziona generando un campo di alta frequenza concentrato fino ad una in profondità fino a 12 cm; il valore misurato è un indice, per avere la percentuale di umidità si applicano in conversione apposite tabelle.
